ESTUDIO DE CASO

MAYOR VIDA ÚTIL EN LOS GRUPOS DE RUEDAS TRASEROS CAT 789 Y 785 REAR EN MINA DE ORO EN NEVADA GRACIAS A LAS MEJORAS DE BIRRANA™

UBICACIÓN	Nevada
APLICACIÓN	Hard Rock, Mina de oro
PRODUCTO	Grupo de ruedas trasero CAT 789 y 785

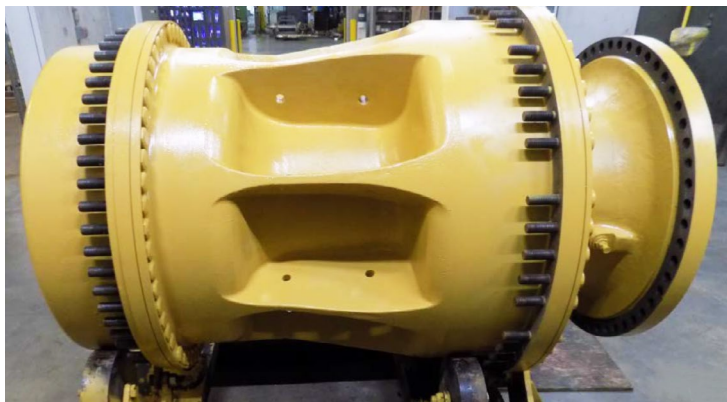
Grupo de ruedas trasero re-fabricado CAT 789

Los grupos de ruedas iniciales en cuestión, habían alcanzado el final de su vida útil con tan solo 13.000 horas. Nuestros técnicos re-fabricaron los grupos de ruedas para incorporar la tecnología Birrana™ disponible en ese momento, que incluían lo siguiente:

- Sistema de control de ajuste de rodamientos de ruedas Birrana™
- Protección de contaminación
- Sello de aislamiento
- Discos de fricción de larga duración
- Diseño y especificaciones de rodamientos avanzados

Con estas mejoras de Birrana™, los grupos de ruedas 789 y 785 re-fabricados por H-E Parts demostraron un aumento promedio del 77%. Estos grupos de ruedas se cambiaron después de haber
