MEJORAMIENTO DE CHANCADORA HP800

SOLUCIONES A MEDIDA

| SERVICIO | Extensión del hilo del bowl |
| PRODUCTO | Revestimientos de chancadora MnElite CME™ |

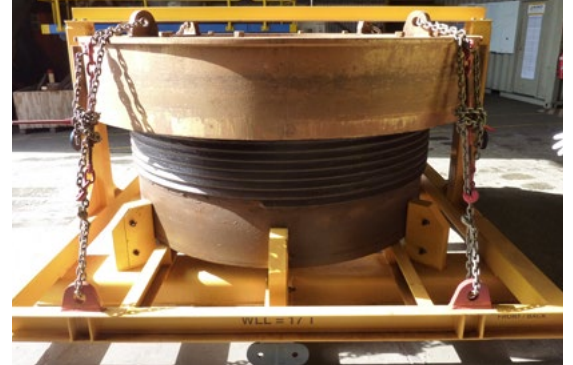
Bowl OEM usado

Para acomodar los revestimientos CME™ de la etapa dos propuestos, las chancadoras requerían un ensamblaje de bowl con hilos adicionales para asegurar que se pudiera lograr el enganche adecuado y un desplazamiento vertical del bowl. En lugar de comprar un nuevo conjunto de bowl OEM, la división de servicio de H-E Parts pudo actualizar el componente existente, proporcionando una solución rentable y personalizada. H-E Parts también extendió la tapa de ajuste para asegurar que el sello de polvo permanezca en su lugar para mantener un sello hermético.

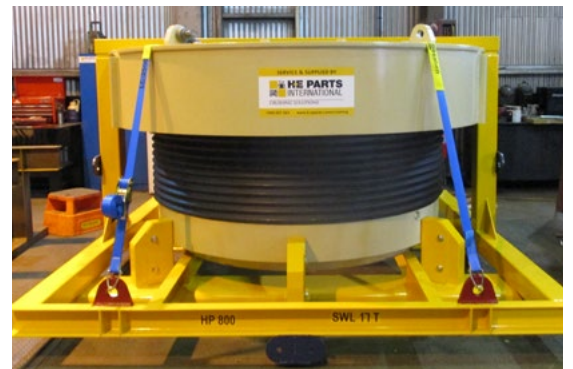
Bowl actualizado con extensión de hilo
