# ESTUDIO DE CASO

## MEJORA DE LA VIDA ÚTIL DEL REVESTIMIENTO EN LA CHANCADORA PEGSON 1000

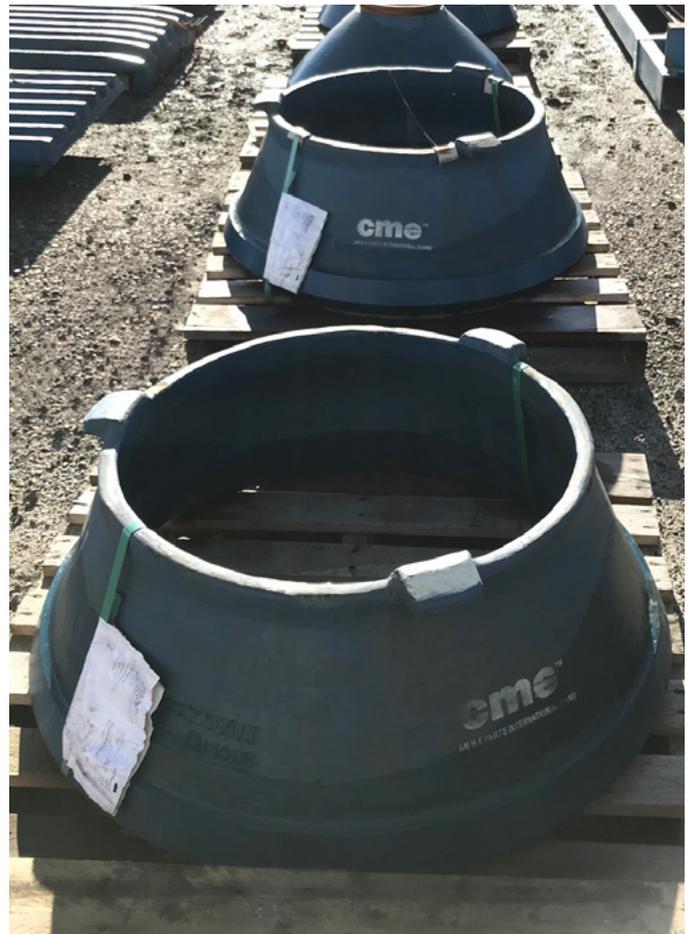
Revestimientos Pegson 1000 compatibles con CME™

Luego de la instalación de los revestimientos H-E Parts, la vida útil mejoró de 24,250 toneladas (22,000 toneladas métricas) por juego con los revestimientos OEM hasta 35,270 toneladas (32,000 toneladas métricas) con los revestimientos CME™, o una mejora del 45 %. Esto también significó que el cronograma de cambio de las chancadoras Pegson ahora se alinea con la chancadora de mandíbula en el sitio.
